# 客车运行品质动态监测系统在客车运用检修中的应用

**摘要:** 本文主要介绍福州车辆段基于TPDS监测技术, 结合客车车辆特点和运用业务情况, 构建客车的运行品质动态监测系统, 实现对客车车辆的运行安全防范与预警。

## Research on application of Performance Detecting System for passenger train in overhaul

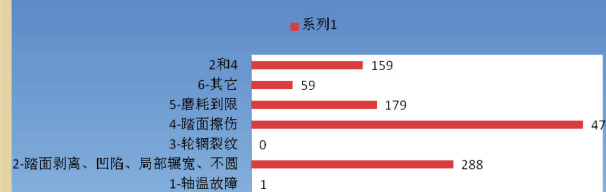
图1 福州车辆段临修轮对数量与原因关系图

1 158 条, 其中轮对踏面擦伤 473 条, 圆周磨耗到限 179 条, 踏面剥离、凹陷、局部辗宽、不圆 288 条, 如图 1 所示。其中, 客车轮对踏面擦伤、剥离、凹陷、不圆占三分之二的比例, 提高这方面的检测能力, 对提高运用客车的检修质量、检修能力意义重大, 同时也能增强运用客车的安全风险卡控能力。

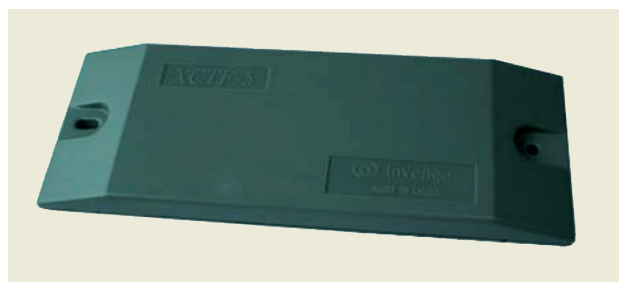
图2 XCTF-5型客车电子标签

为让探测站能识别客车车号, 需要在客车上安装客车电子标签, 如图 2 所示, 本系统采用 XCTF-5 型客车电子标签, 标签是无源电子标签, 不含电池。编程时由编程器提供工作电源, 被地面装置读出时从微波中提取工作能量, 因此无需额外供电。标签全密封、免维护、使用寿命长、工作温度范围宽。具有适应车速高、全天候稳定可靠的特点, 标签内可编程写入车号、车种车型、制造厂、制造年月等信息, 标签格式如图 3 所示, 安装方法执行铁路客车标签安装技术条件的相关规定。
